平成27年11月20日

鹿島建設株式会社関西支店

御堂筋フロントタワーのEV機械室 感知器発報について（ご報告）

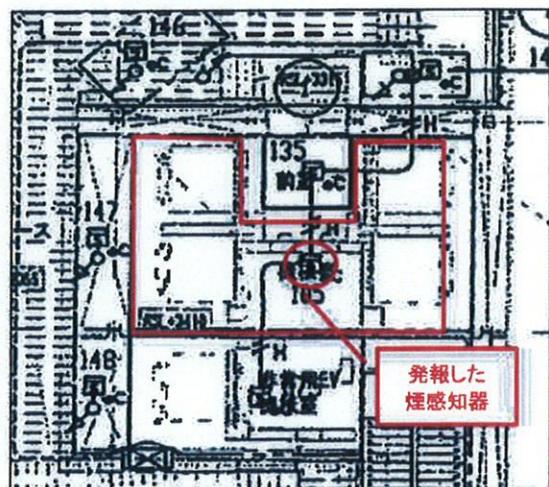
図面-3：エレベーター機械室 自動火災報知設備平面図

総合操作盤を確認した結果、屋上階乗用エレベーター機械室内の煙感知機が発報していた。

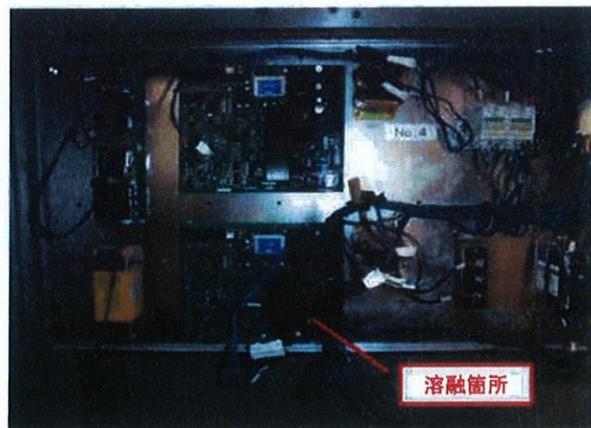
写真-2：EV制御盤内 基板溶融箇所

9:38		避難放送を復旧。
10:30-11:15		電気工事業者、防災メーカー現地に到着、調査開始。
11:30		EVメーカー（フジテック）現地に到着、調査開始。
12:00		調査の結果、EV制御盤内の基板で焼損している部分（写真-2）があり、感知器発報原因と判断。
12:30		警察及び消防隊が状況確認後、事件性がないと判断し、一旦退出。

N.O. 4エレベーター制御盤内、基板のコンデンサー付近が溶融しており
断続的に煙が発生し、EV機械室の煙感知機が発報したと思われる。

- ・コンデンサー※1の内部の銀色の素子が黒焦げになっていないことから、
コンデンサーが火元では無いと思われる。
- ・基板の黒ずんでいる部分で絶縁が悪くなっている箇所有り、
スパークが走った痕跡と思われる。
- ・セメント抵抗※2やコンデンサーの足の部分の溶接が溶けて外れており、
抵抗-コンデンサー間でトラッキング現象※3が起き、焼損となつたと思われる。

- ・発報した煙感知器を新品に交換
- ・EV制御盤への電源供給を停止
- ・基板を取り外し 1階防災センターに保管

- ・メーカーによる溶融原因の調査
→11/5 (木) フジテックが損傷基板を持ち帰る（原因につき今後調査する予定）。
- ・他設備機器等への通電状況を確認の上、電源供給の停止範囲を拡大 11/19 (木)
→防犯・防災設備関係および中央監視・排水ポンプ等、ビルの機能維持に関する設備に限定

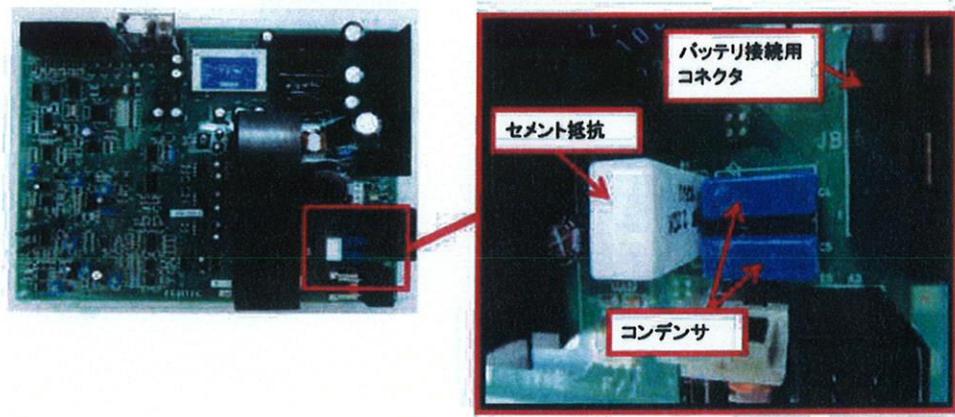
図1：プリント基板上の各部品の搭載位置

損傷したプリント基板の状態から推測されるトランкиング現象が発生した位置は、次の何れかです。

- ① セメント抵抗-バッテリ接続コネクタ間
- ② セメント抵抗-バッテリ接続コネクタ間又はコンデンサ-バッテリ接続コネクタ間
- ③ コンデンサ電極間
