平成27年11月20日

鹿島建設株式会社関西支店

御堂筋フロントタワーのEV機械室 感知器発報について (ご報告)

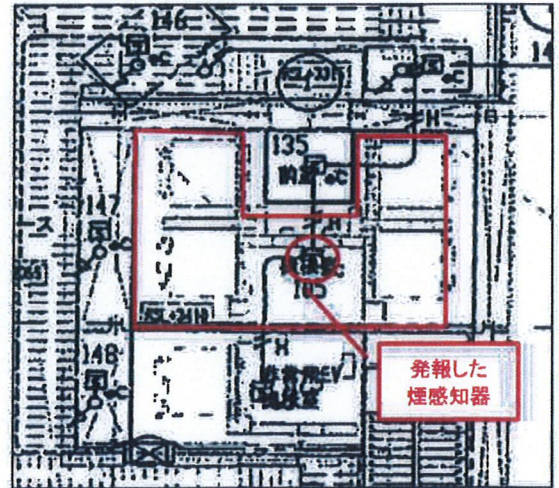
図面-3：エレベーター機械室 自動火災報知設備平面図

総合操作盤を確認した結果、屋上階乗用エレベーター機械室内の煙感知機が発報していた。

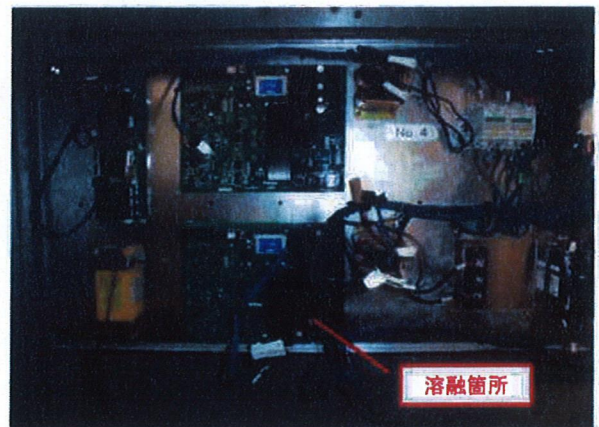
9:38	避難放送を復旧。
	10:30-11:15	電気工事業者、防災メーカー現地に到着、調査開始。
	11:30	EVメーカー（フジテック）現地に到着、調査開始。
	12:00	調査の結果、EV制御盤内の基板で焼損している部分(写真-2)があり、 感知器発報原因と判断。
	12:30	警察及び消防隊が状況確認後、事件性がないと判断し、一旦退出。

10:00-10:30	EV機械室内における現地確認。
	10:30-11:10	損傷した基板を鑑識調査。消防においてトラッキング現象によるものと判断。

NO. 4エレベーター制御盤内、基板のコンデンサー付近が溶融しており断続的に煙が発生し、E V機械室の煙感知機が発報したと思われる。

- ・コンデンサー※1の内部の銀色の素子が黒焦げになっていないことから、コンデンサーが火元では無いと思われる。
- ・基板の黒ずんでいる部分で絶縁が悪くなっている箇所有り、スパークが走った痕跡と思われる。
- ・セメント抵抗※2やコンデンサーの足の部分の溶接が溶けて外れており、抵抗-コンデンサー間でトラッキング現象※3が起き、焼損となったと思われる。

写真-2：E V制御盤内 基板溶融箇所

- ・ 発報した煙感知器を新品に交換
- ・ EV制御盤への電源供給を停止
- ・ 基板を取外し 1階防災センターに保管

- ・ メーカーによる溶融原因の調査
→11/5 (木) フジテックが損傷基板を持ち帰る (原因につき今後調査する予定)。
- ・ 他設備機器等への通電状況を確認の上、電源供給の停止範囲を拡大 11/19 (木)
→防犯・防災設備関係および中央監視・排水ポンプ等、ビルの機能維持に関する設備に限定

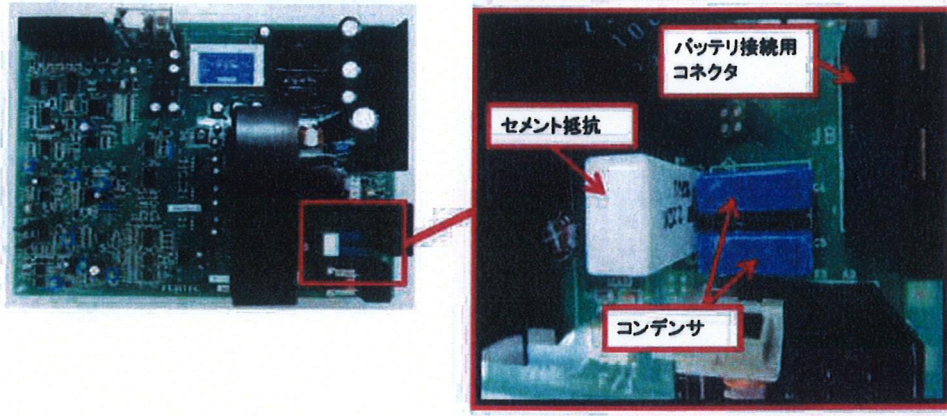
図1：プリント基板上の各部品の搭載位置

損傷したプリント基板の状態から推測されるトラッキング現象が発生した位置は、次の何れかです。

- ① セメント抵抗-バッテリー接続コネクタ間
- ② セメント抵抗-バッテリー接続コネクタ間又はコンデンサ-バッテリー接続コネクタ間
- ③ コンデンサ電極間
