平成27年11月20日

鹿島建設株式会社関西支店

御堂筋フロントタワーのEV機械室 感知器発報について（ご報告）

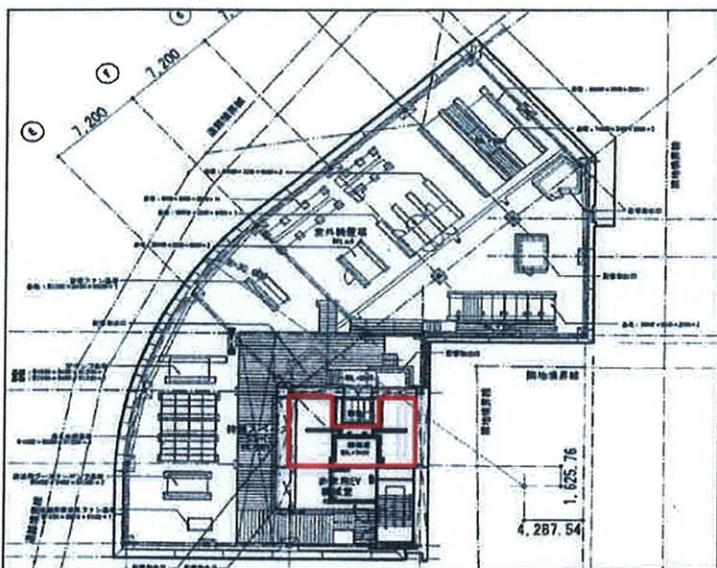
図面-2：屋上階平面図

総合操作盤を確認した結果、屋上階乗用エレベーター機械室内の煙感知機が発報していた。

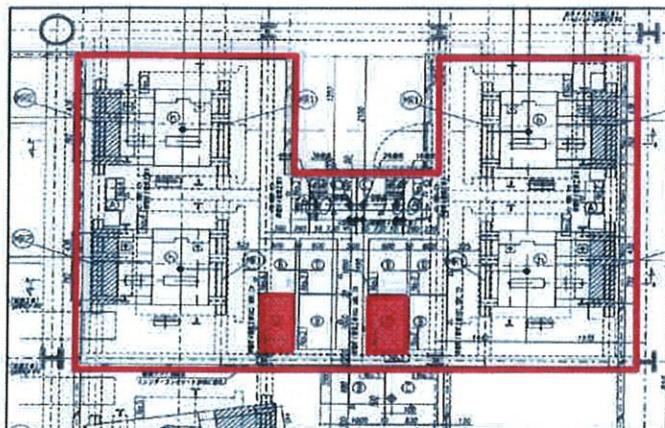
図面-4：エレベーター機械室 エレベーター平面図

N.O. 4エレベーター制御盤内、基板のコンデンサー付近が溶融しており
断続的に煙が発生し、EV機械室の煙感知機が発報したと思われる。

- ・コンデンサー※1の内部の銀色の素子が黒焦げになっていないことから、
コンデンサーが火元では無いと思われる。
- ・基板の黒ずんでいる部分で絶縁が悪くなっている箇所有り、
スパークが走った痕跡と思われる。
- ・セメント抵抗※2やコンデンサーの足の部分の溶接が溶けて外れており、
抵抗-コンデンサー間でトラッキング現象※3が起き、焼損となつたと思われる。

- ・メーカーによる溶融原因の調査
→11/5 (木) フジテックが損傷基板を持ち帰る（原因につき今後調査する予定）。
- ・他設備機器等への通電状況を確認の上、電源供給の停止範囲を拡大 11/19 (木)
→防犯・防災設備関係および中央監視・排水ポンプ等、ビルの機能維持に関する設備に限定
