平成27年11月20日

鹿島建設株式会社関西支店

御堂筋フロントタワーのEV機械室 感知器発報について (ご報告)

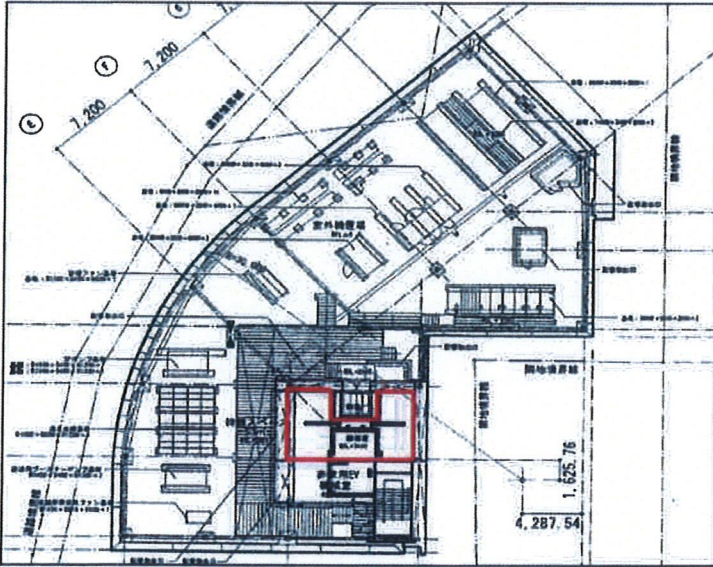
図面-2：屋上階平面図

総合操作盤を確認した結果、屋上階乗用エレベーター機械室内の煙感知機が発報していた。

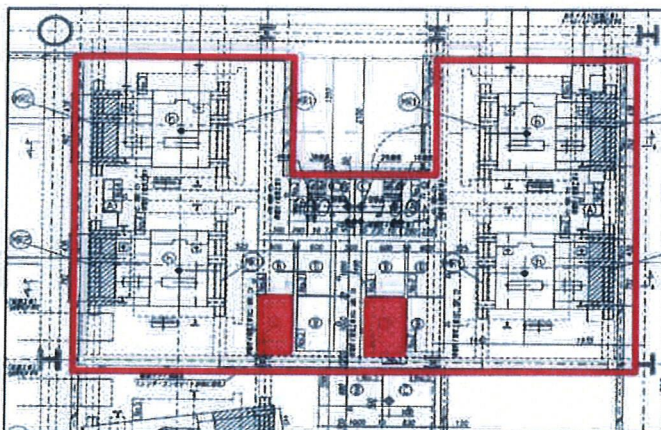
図面-4：エレベーター機械室 エレベーター平面図

NO. 4エレベーター制御盤内、基板のコンデンサー付近が溶融しており断続的に煙が発生し、E V機械室の煙感知機が発報したと思われる。

- ・コンデンサー※1の内部の銀色の素子が黒焦げになっていないことから、コンデンサーが火元では無いと思われる。
- ・基板の黒ずんでいる部分で絶縁が悪くなっている箇所有り、スパークが走った痕跡と思われる。
- ・セメント抵抗※2やコンデンサーの足の部分の溶接が溶けて外れており、抵抗-コンデンサー間でトラッキング現象※3が起き、焼損となったと思われる。

- ・ メーカーによる溶融原因の調査
→11/5 (木) フジテックが損傷基板を持ち帰る (原因につき今後調査する予定)。
- ・ 他設備機器等への通電状況を確認の上、電源供給の停止範囲を拡大 11/19 (木)
→防犯・防災設備関係および中央監視・排水ポンプ等、ビルの機能維持に関する設備に限定
